Der Stadtrat von Lenzburg
an den Einwohnerrat

Bleiche; Gebäudesanierung, Sanierung Wasserrad, Einbau Räume für die Tagesstrukturen; Verpflichtungskredit (Baukredit)

Zusammenfassung aus dem Vorprojekt "Bleiche-Tagesstruktur" am-architektur gmbh, Aavorstadt 1, 5600 Lenzburg vom 26. Februar 2021.

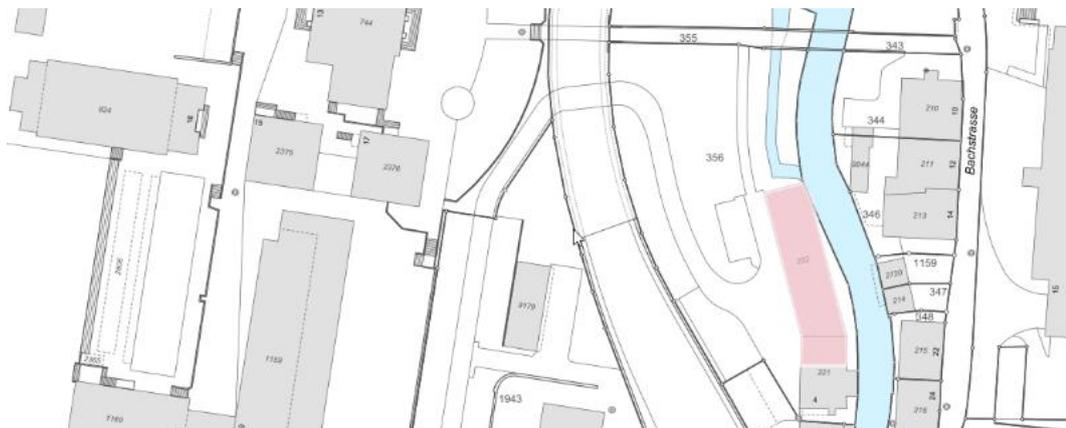
Der entlang des Aabachs verlaufende rund 47 m lange und 9 m breite Baukörper verfügt über ein Erdgeschoss, ein Obergeschoss und ein Dachgeschoss. Er setzt sich zusammen aus dem südseitigen Walkegebäude mit Wasserrad und dem nordseitigen, entsprechend der Aabachkrümmung leicht nach Westen abgeknickten längeren Bleichegebäude. Die Bauten sind bereits auf einem Übersichtsplan aus den Wasserwerksakten von 1858 verzeichnet.

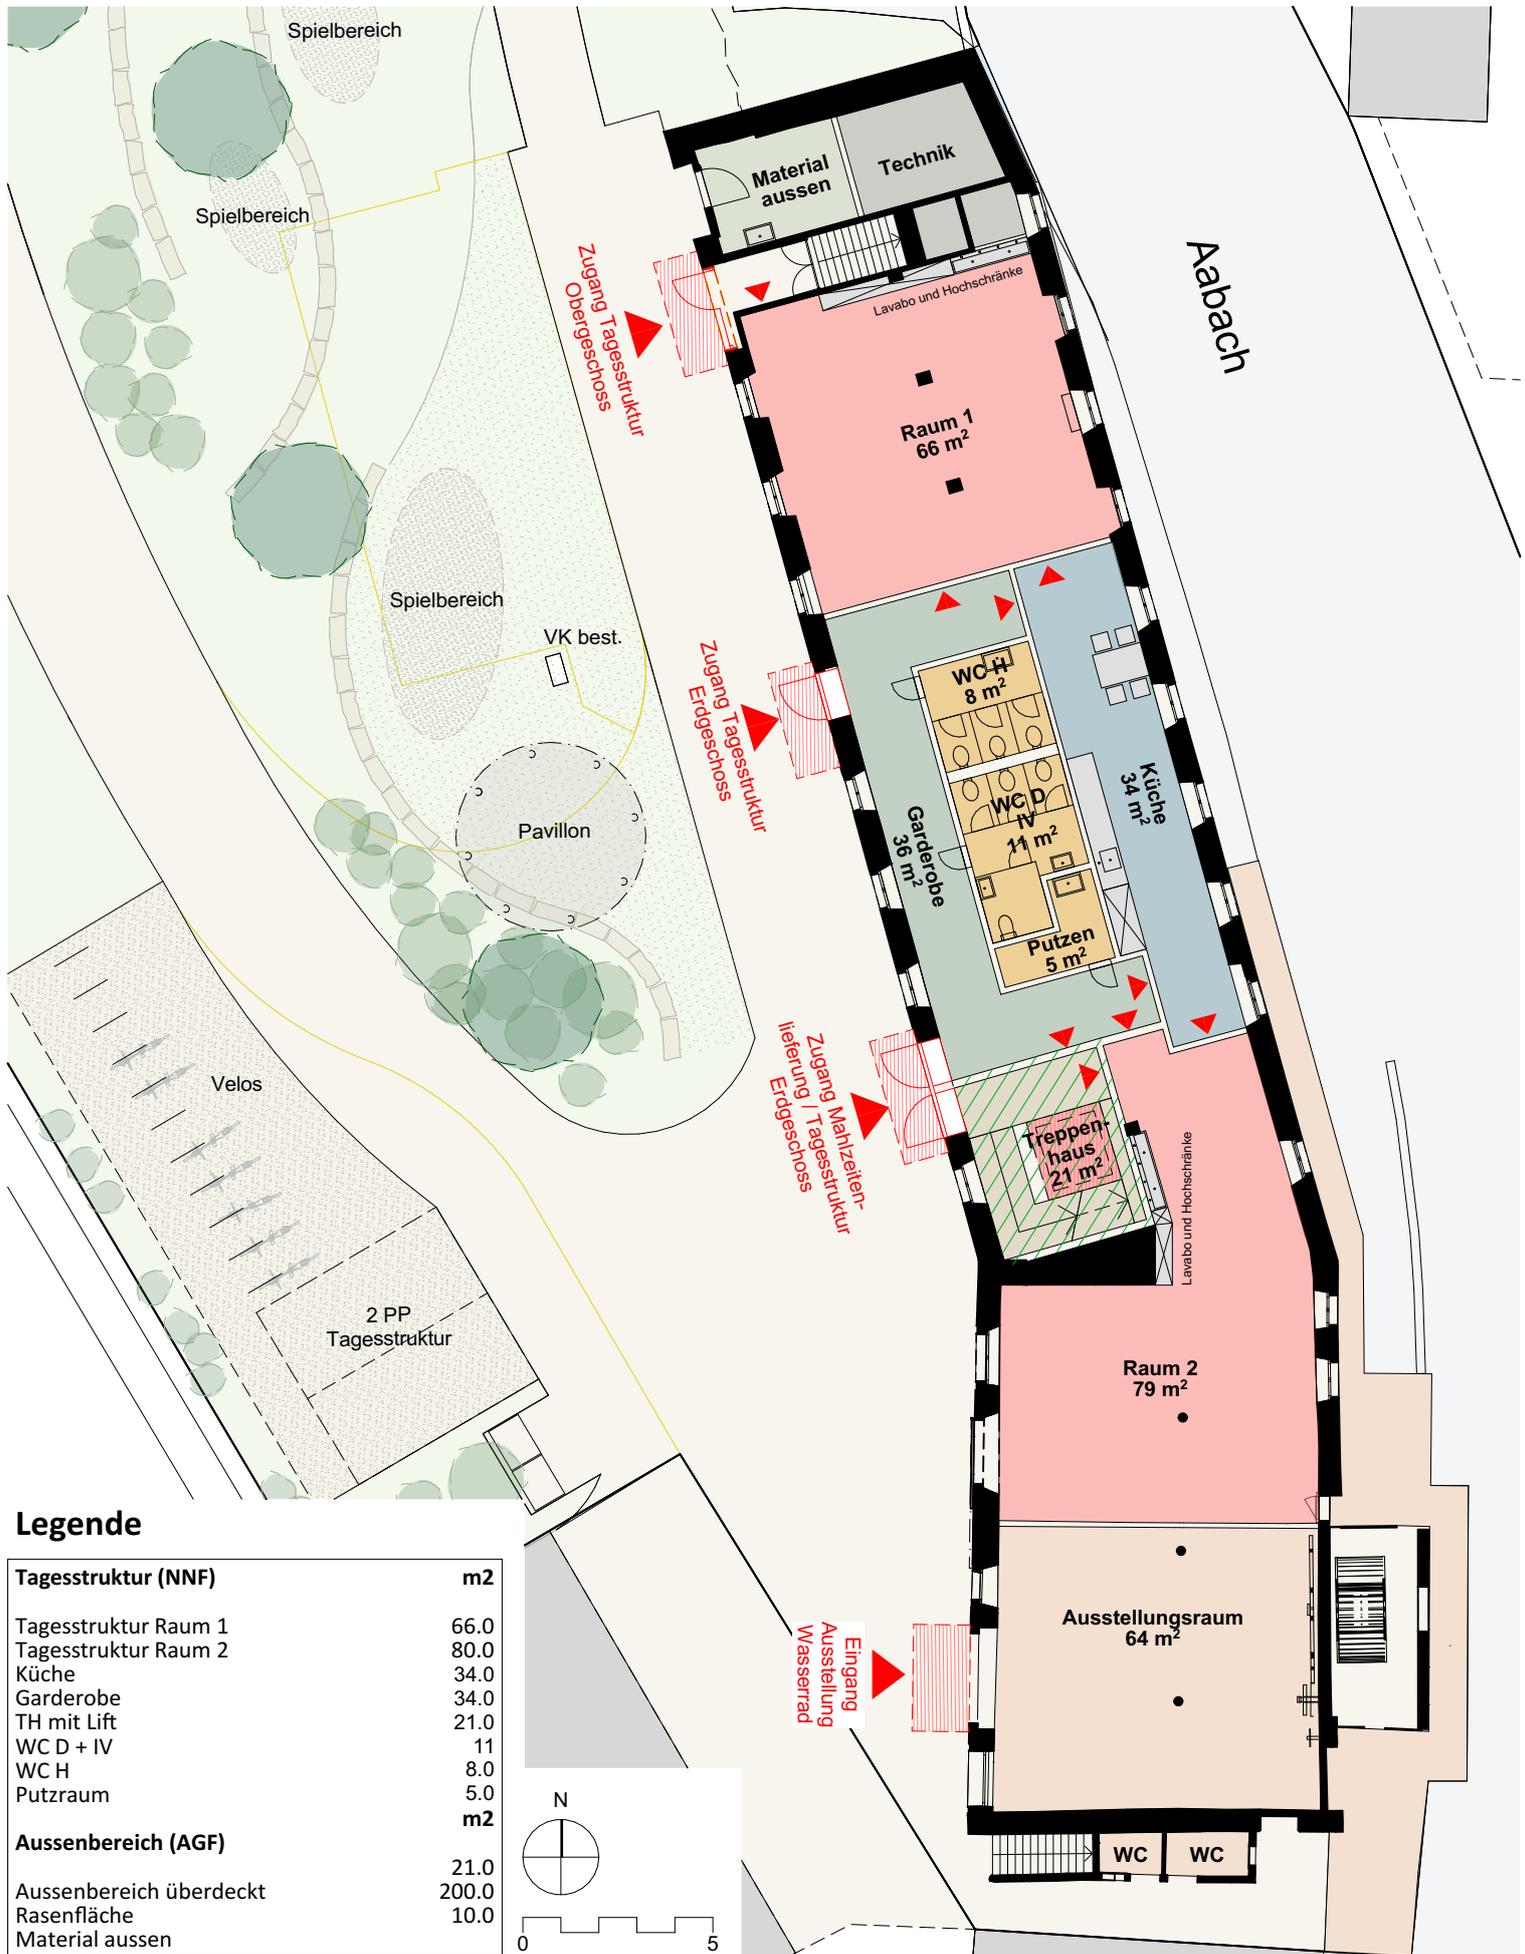
281-02

Vorprojekt "Bleiche - Tagesstruktur"
Erdgeschoss

Im Erdgeschoss befinden sich zwei Tagesstrukturräume (66 und 79 m²), ein Küchenbereich (34 m²), ein Eingangsbereich mit Garderobe (36 m²) sowie die notwendigen sanitären Anlagen und Nebenräume (24 m²). Weiter befinden sich hier ein Raum für die Lagerung von Aussenmaterial und ein Technikraum. Ein neues Treppenhaus mit Lift ermöglicht die vertikale Erschliessung und gewährleistet die Anforderungen an den Brandschutz, die Fluchtweglängen sowie der Behindertengerechtigkeit der oberen Geschosse.

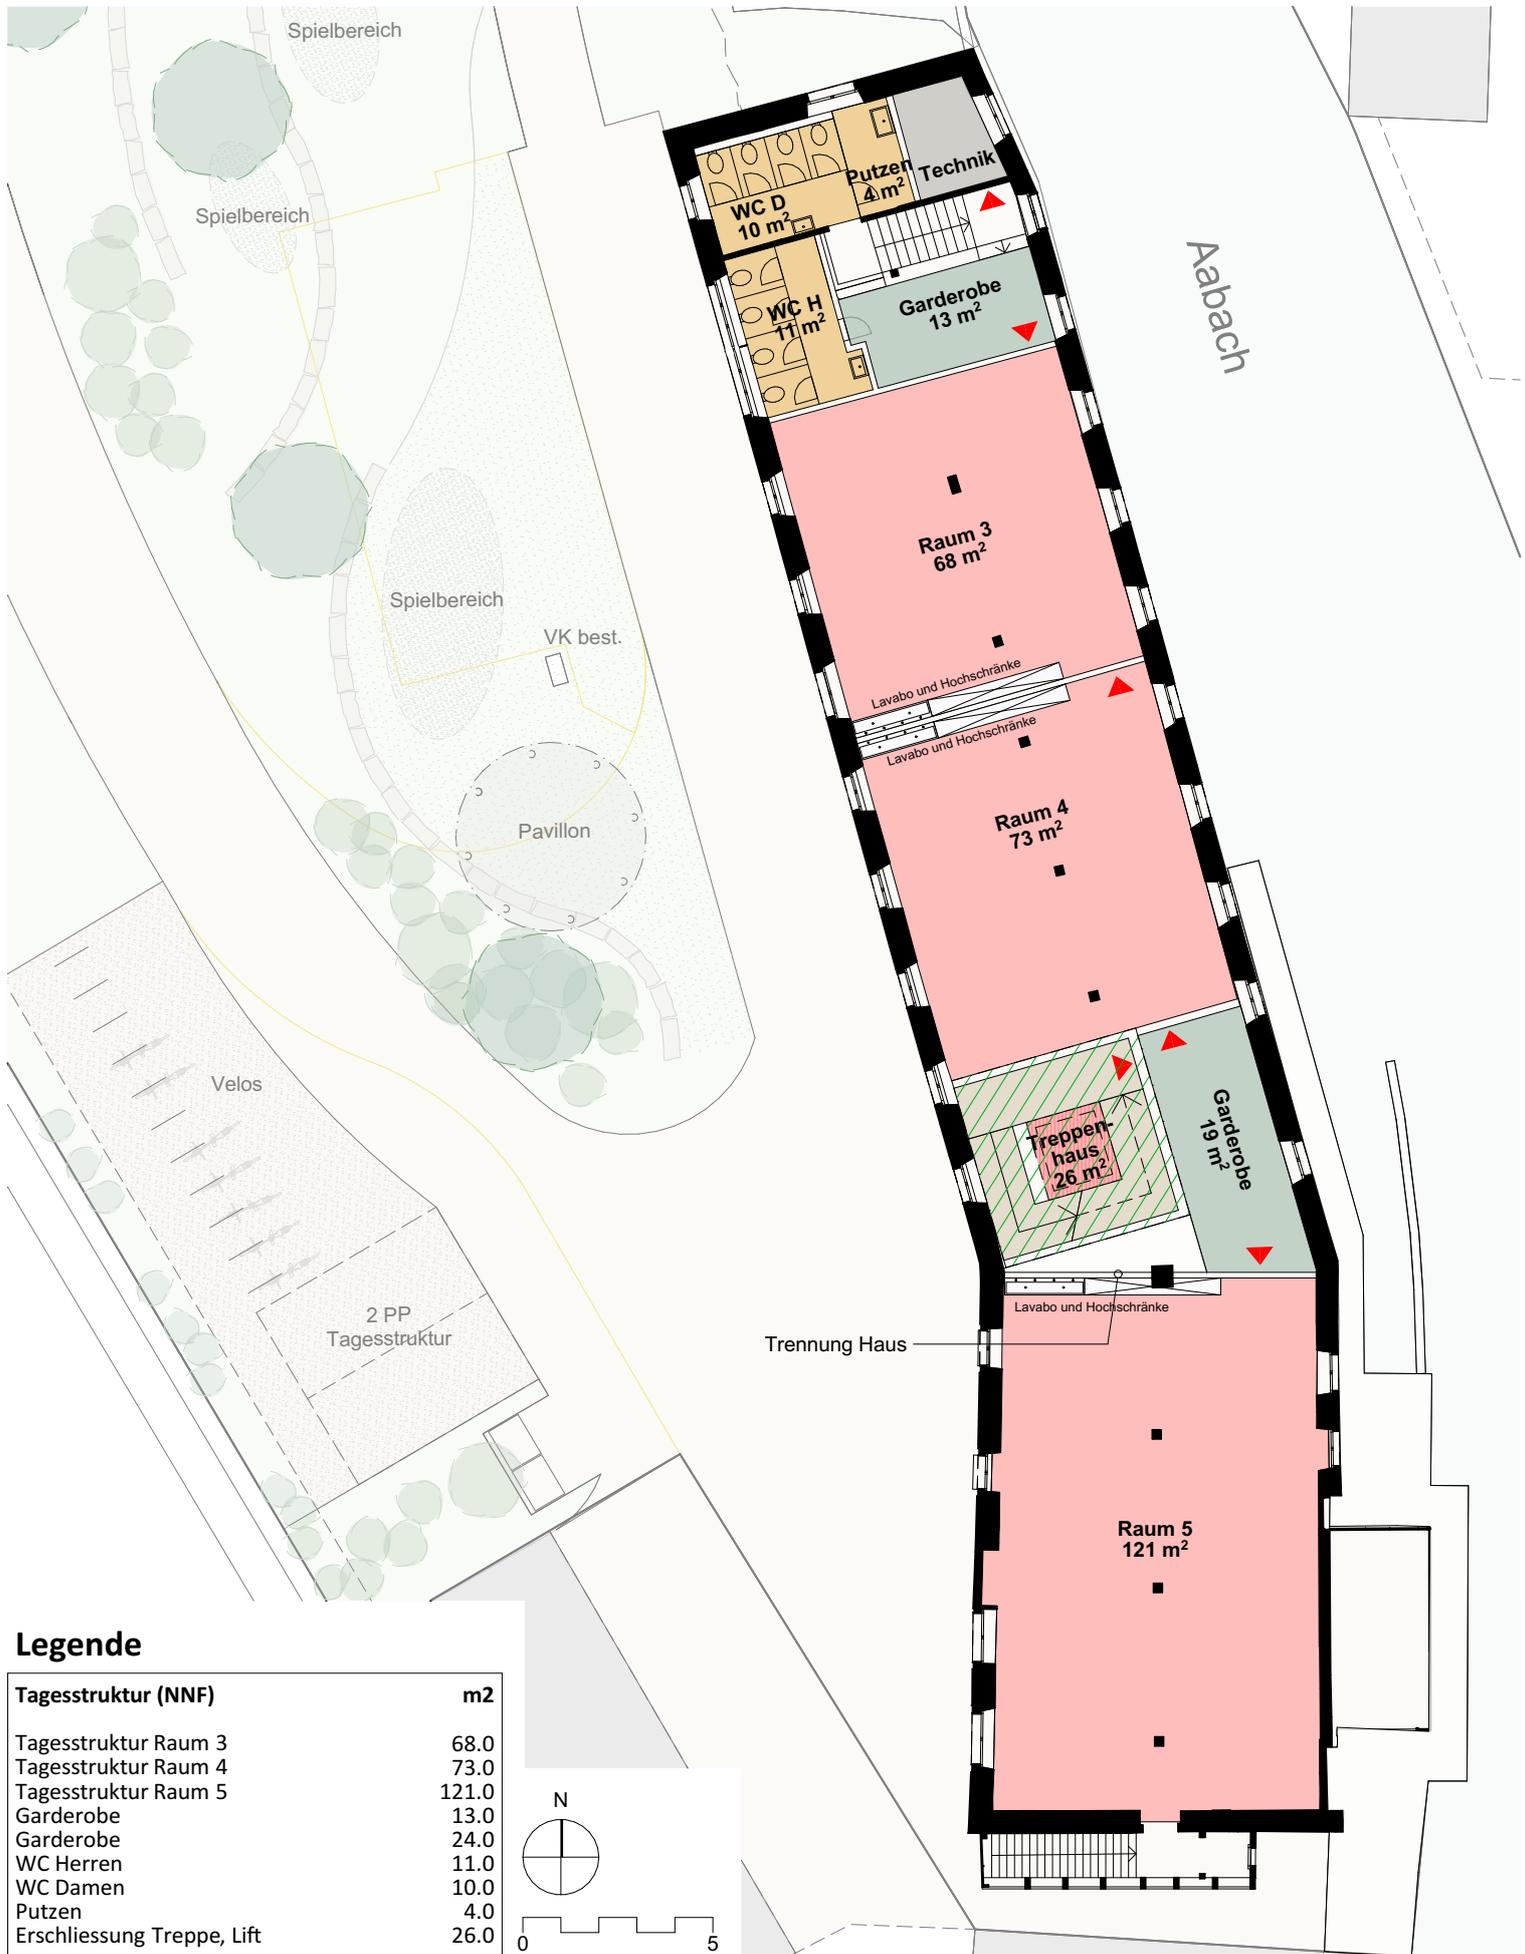
Tagesstruktur (NNF)	m2
Tagesstruktur Raum 3	68.0
Tagesstruktur Raum 4	73.0
Tagesstruktur Raum 5	121.0
Garderobe	13.0
Garderobe	24.0
WC Herren	11.0
WC Damen	10.0
Putzen	4.0
Erschliessung Treppe, Lift	26.0

Im Obergeschoss befinden sich drei Tagesstrukturräume (68, 73 und 121 m²), zwei Garderoben (13 und 19 m²) sowie die notwendigen sanitären Anlagen und Nebenräume (25 m²). Das Treppenhaus mit Lift ist analog dem Erdgeschoss.

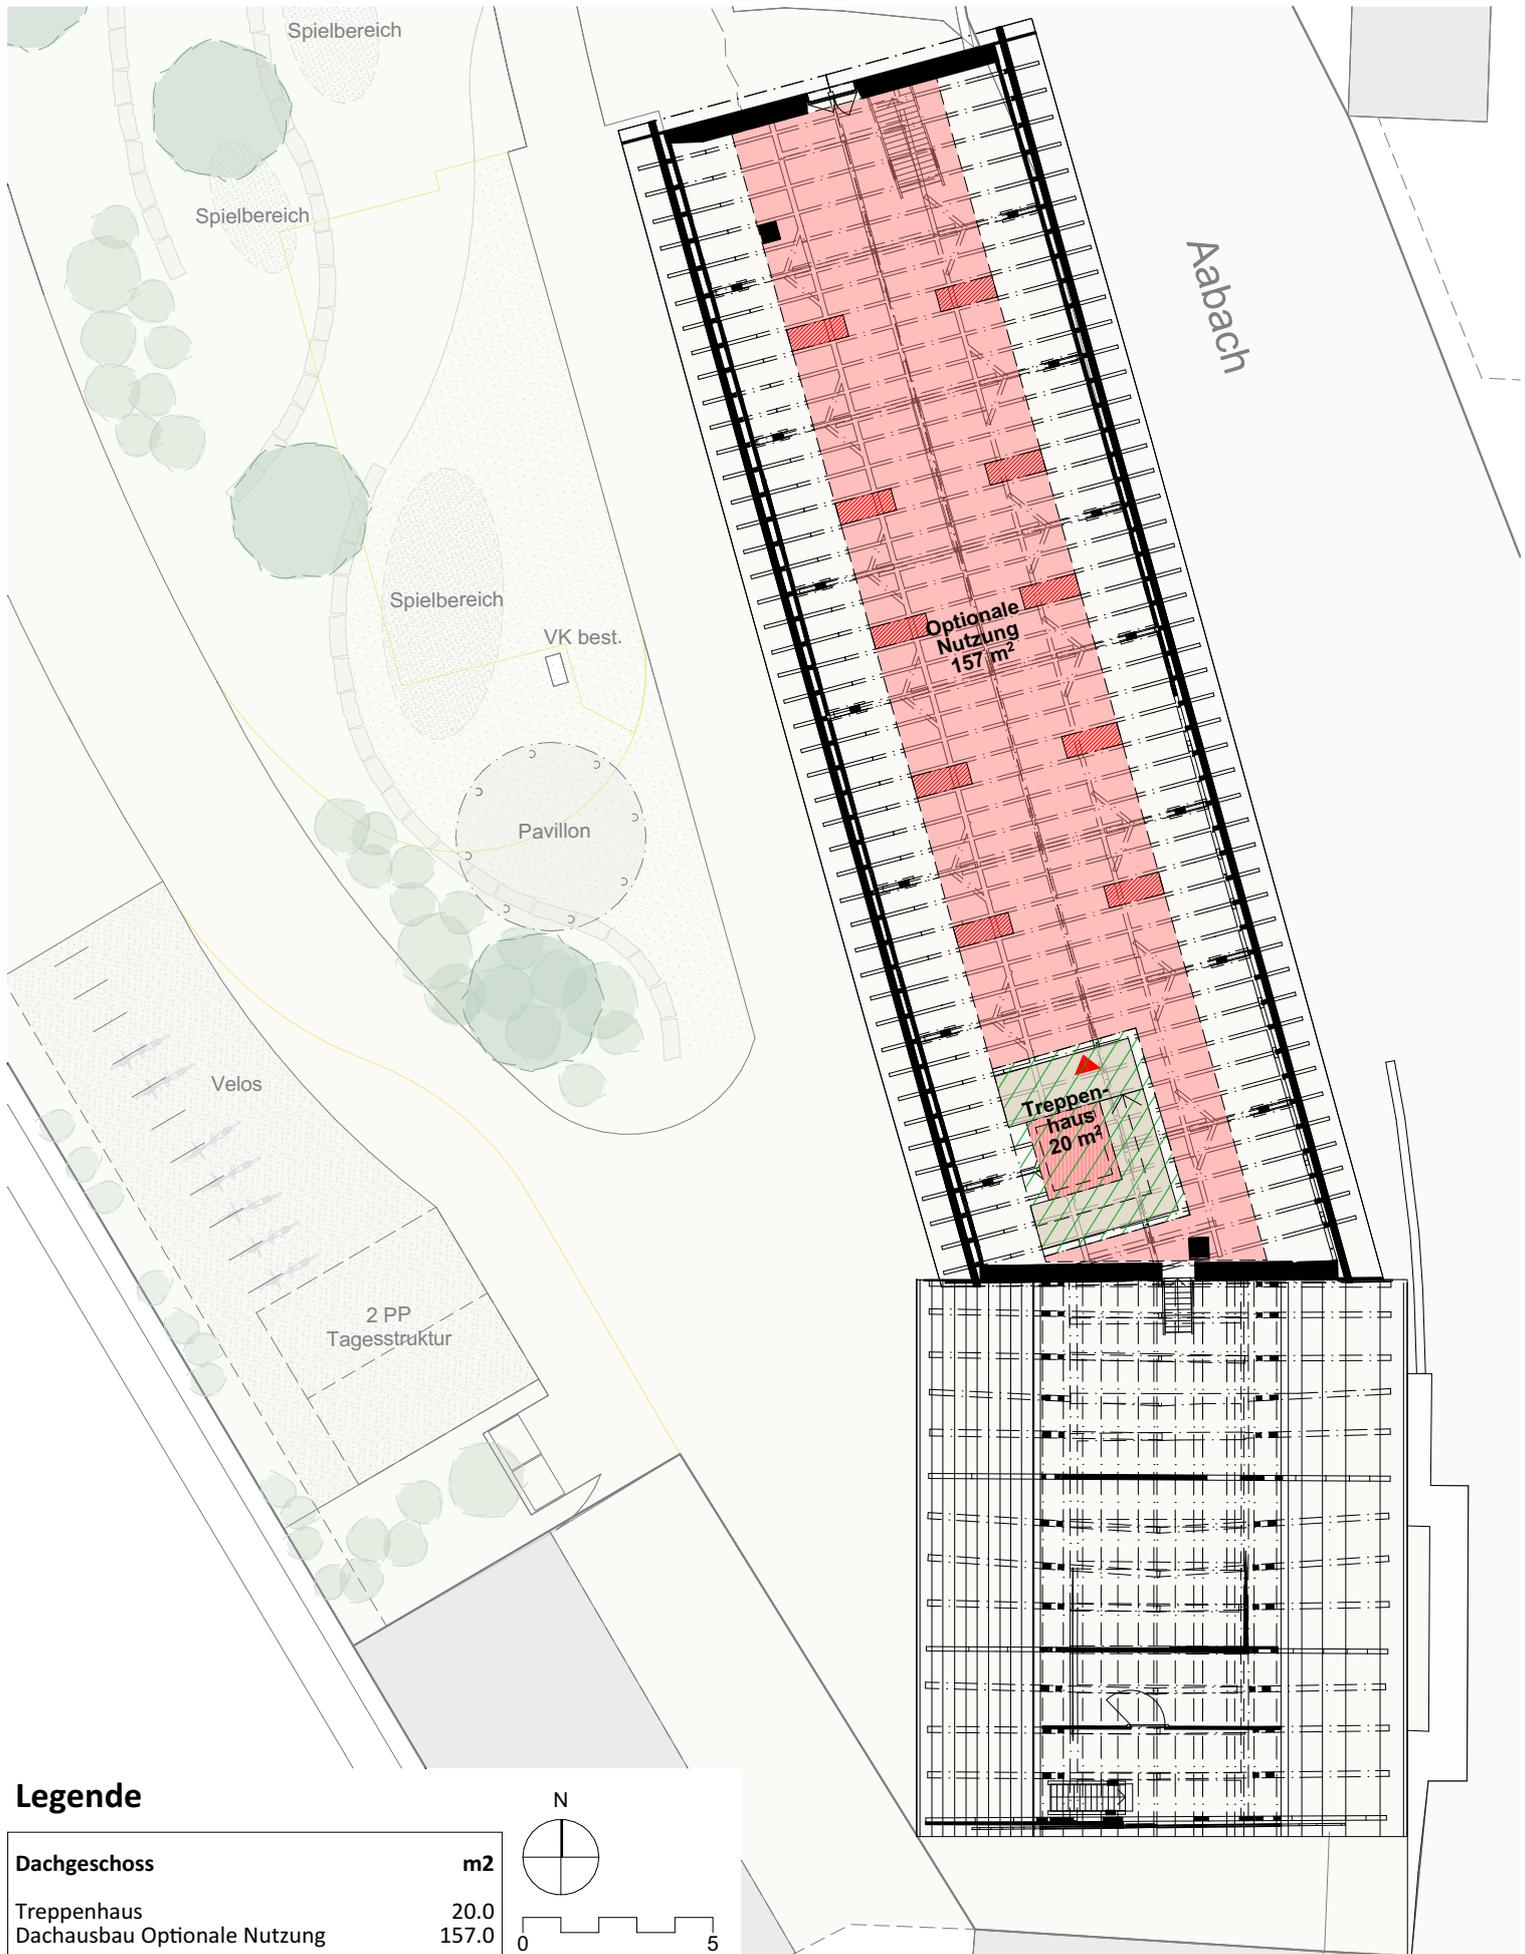
Dachgeschoss	m2
Treppenhaus	20.0
Dachausbau Optionale Nutzung	157.0

Im Dachgeschoss wird ein Raum (157 m²) für eine optionale Nutzung ausgebaut. Dieser Raum ist ebenfalls über das zentrale Treppenhaus mit Lift ab Erdgeschoss erschlossen.

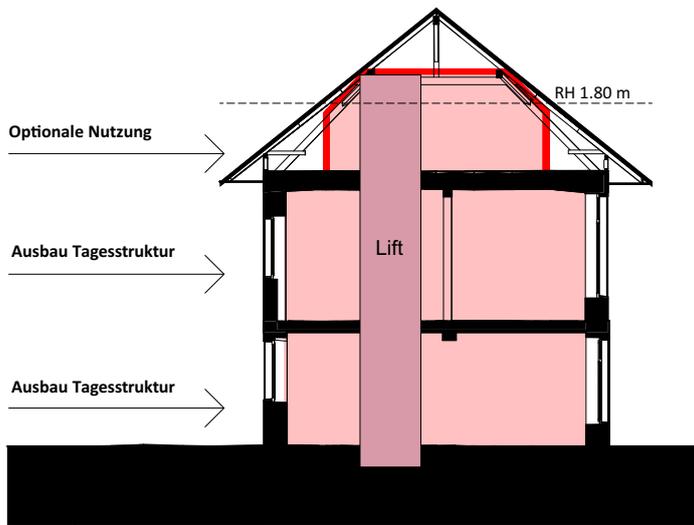
Schnitt Hausteil Nord | Liftschema

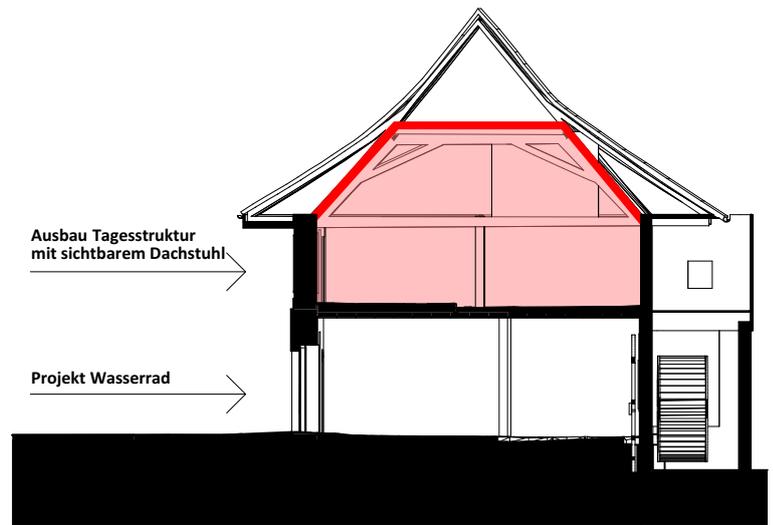
Schnitt Hausteil Süd

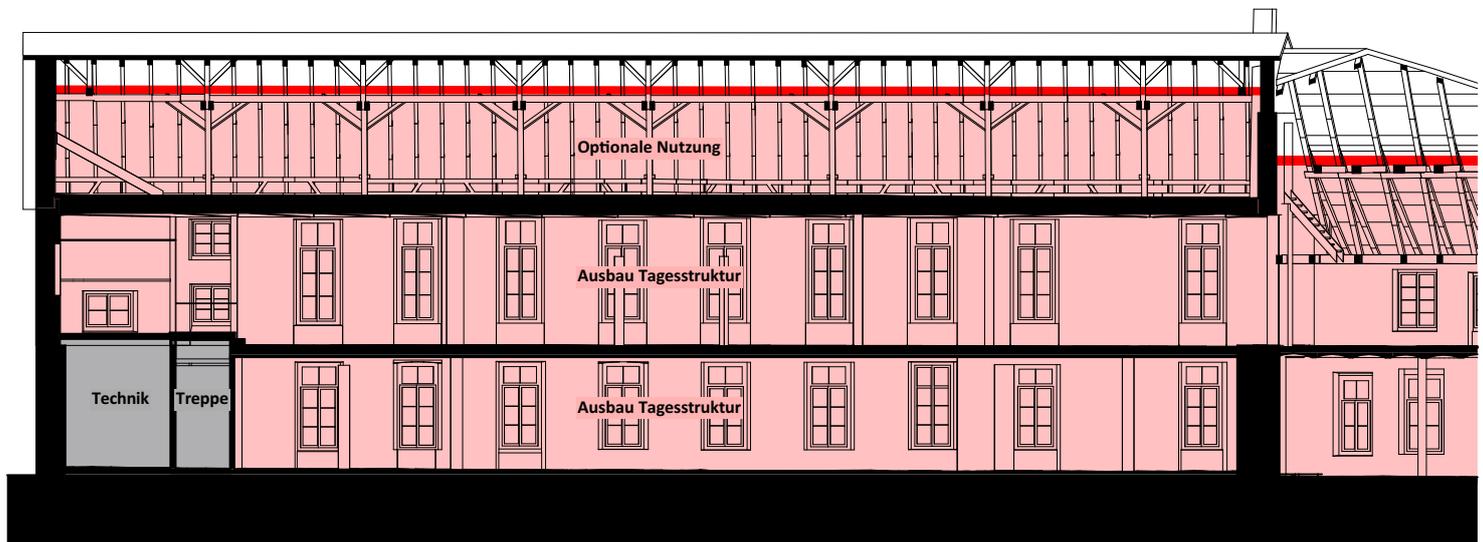
Schnitt Hausteil Nord

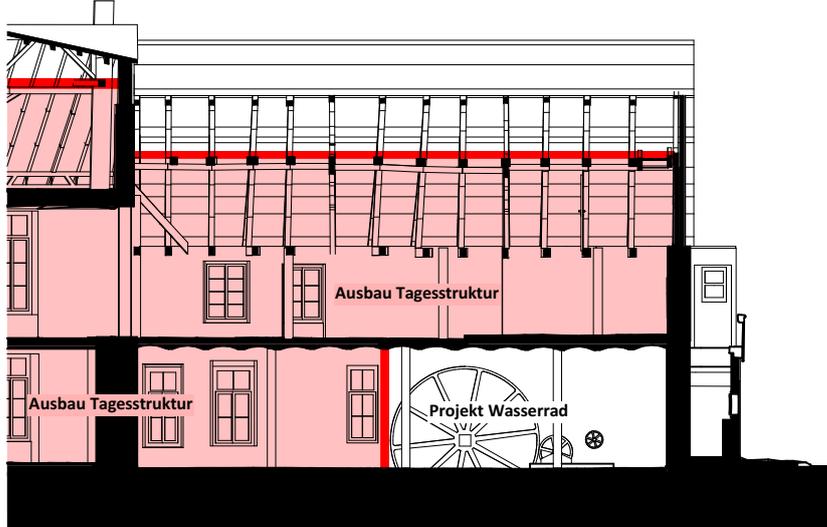
Schnitt Hausteil Süd
